# LIVRET PIECES DE RECHANGE

***MITSUBISHI***

***GRENDIA FD/FG 20/25/30/35 NTD***

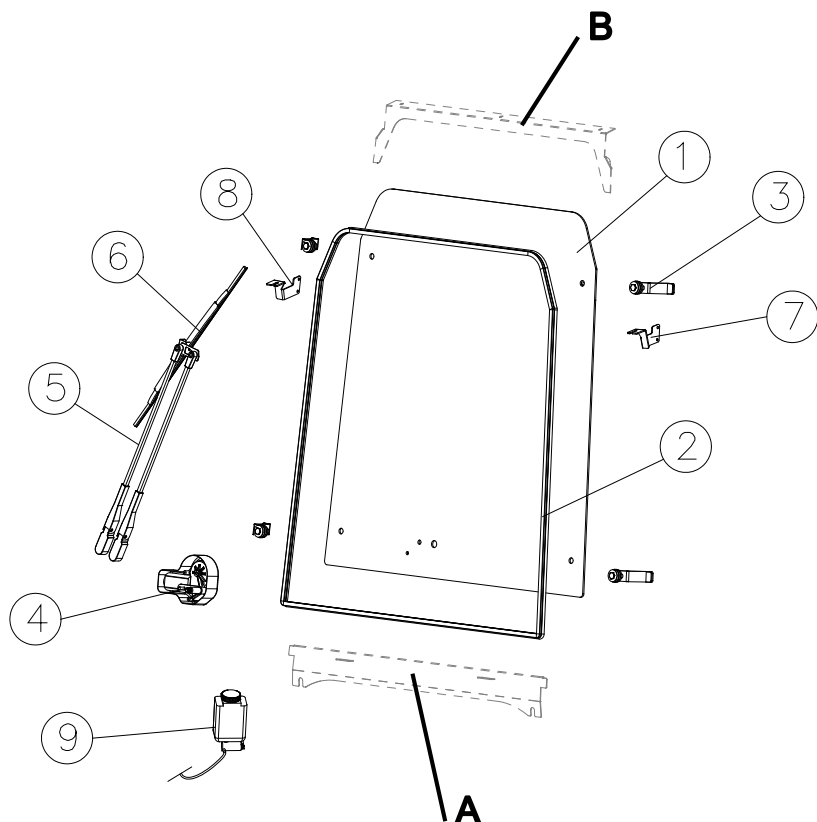
## PANNEAU AVANT / FRONT PANEL

| Rep.<br>Rep. | Réf.<br>Ref. | Désignation<br>Description | Qu.<br>Qty. | Date de validité<br>Validity Date | Remarques<br>Observations |
|---|---|---|---|---|---|
| | PAN0395 | Panneau avant complet<br>Compleat front panel | 1 | | |
| 1 | 0949.01.01.00.1 | Vitre Panneau avant<br>Front glass | 1 | | |
| 2 | 02.156 | Joint vitre avant<br>Front glass seal | 1 | | |
| 3 | 35.942 | Ensemble patte fixation vitre avant<br>Bracket assembly of front glass | 4 | | |
| A | 0949.01.11.00.0 | Traverse métallique avant basse<br>Front lower sheet metal | 1 | | |
| B | 0949.01.10.00.0 | Traverse métallique avant haute<br>Front upper sheet metal | 1 | | |
| 4 | 09.501 | Moteur d'essuie-glace avant<br>Front wiper motor | 1 | | |
| 5 | 08.068 | Bras d'essuie-glace avant<br>Front wiper arm | 1 | | |
| 6 | 08.035 | Balai d'essuie-glace avant<br>Front wiper blade | 1 | | |

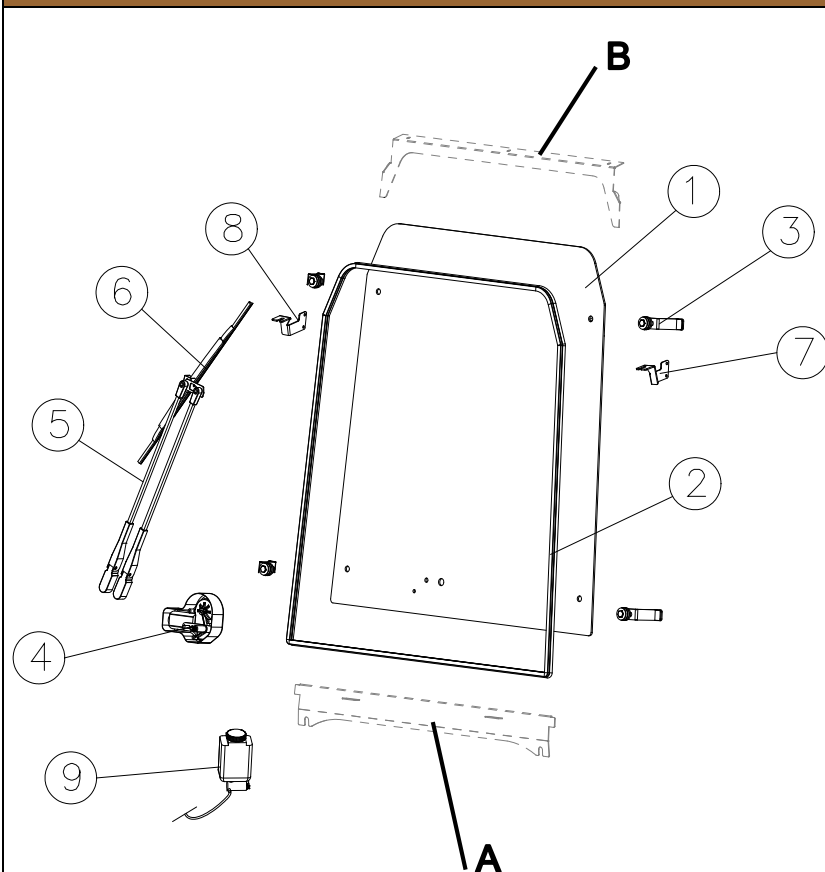
## PANNEAU AVANT / FRONT PANEL

| Rep.<br>Rep. | Réf.<br>Ref. | Désignation<br>Description | Qu.<br>Qty. | Date de validité<br>Validity Date | Remarques<br>Observations |
|---|---|---|---|---|---|
| 7 | 35.993 | Support feu avant gauche<br>Left support for front light | 1 | | |
| 8 | 35.994 | Support feu avant droit<br>Right support for front light | 1 | | |
| 9 | 10.066 | Bidon de lave-glace<br>Washer tank | 1 | | |
| 9 | 0949.15.01.00.0 | Support bidon lave-glace<br>Washer tank bracket | 1 | | |
| 9 | 04.358 | Faisceau bidon lave-glace<br>Washer tank electric bundle | 1 | | |
| 9 | 10.052 | Passe cloison de lave-glace<br>Washer pipe connection | 1 | | |
| 9 | 10.061 | Tuyau lave-glace<br>Washer pipe | 1 | | |
| | 37.000 | Miroir panoramique<br>Mirror panoramique | 1 | | |
| | 0949.01.13.00.0 | Support miroir panoramique<br>Mirror panoramic support | 1 | | |

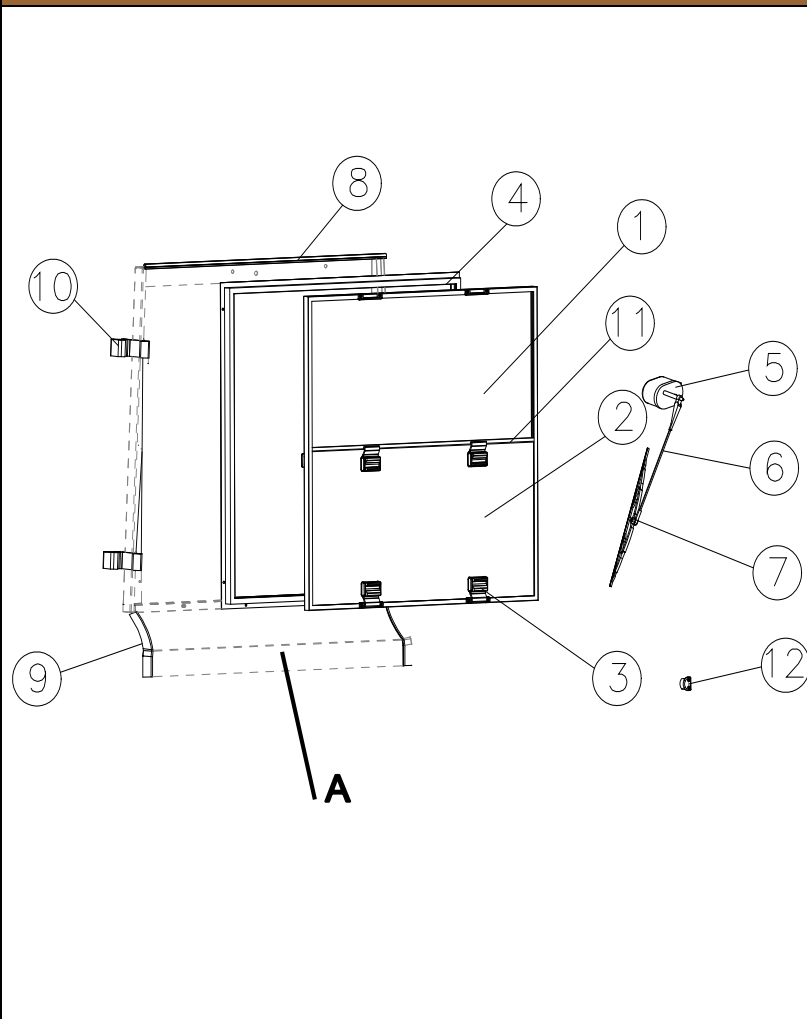
## PANNEAU ARRIERE / REAR PANEL

| Rep.<br>Rep. | Réf.<br>Ref. | Désignation<br>Description | Qu.<br>Qty. | Date de validité<br>Validity Date | Remarques<br>Observations |
|---|---|---|---|---|---|
| | PAN0396 | Panneau arrière complet<br>Complete rear panel | 1 | | |
| | 0949.02.16.00.0 | Baie coulissante arrière<br>Rear sliding window | 1 | | |
| 1 | 2111.02.01.00.0 | Vitre fixe baie coulissante arrière<br>Fix glass of rear sliding window | 1 | | |
| 2 | 0949.02.02.00.0 | Vitre coulissante baie arrière<br>Sliding glass of rear sliding window | 1 | | |
| 3 | 35.305 | Fermeur de baie coulissante<br>Sliding window lock | 4 | | |
| 4 | 02.159 | Joint feutre de baie coulissante<br>Sliding window seal | 4 | | |
| 5 | 09.042 | Moteur essuie-glace arrière<br>Rear wiper motor | 1 | | |
| 6 | 08.104 | Bras essuie-glace arrière<br>Rear wiper arm | 1 | | |
| 7 | 08.044 | Balai essuie-glace arrière<br>Rear wiper blade | 1 | | |

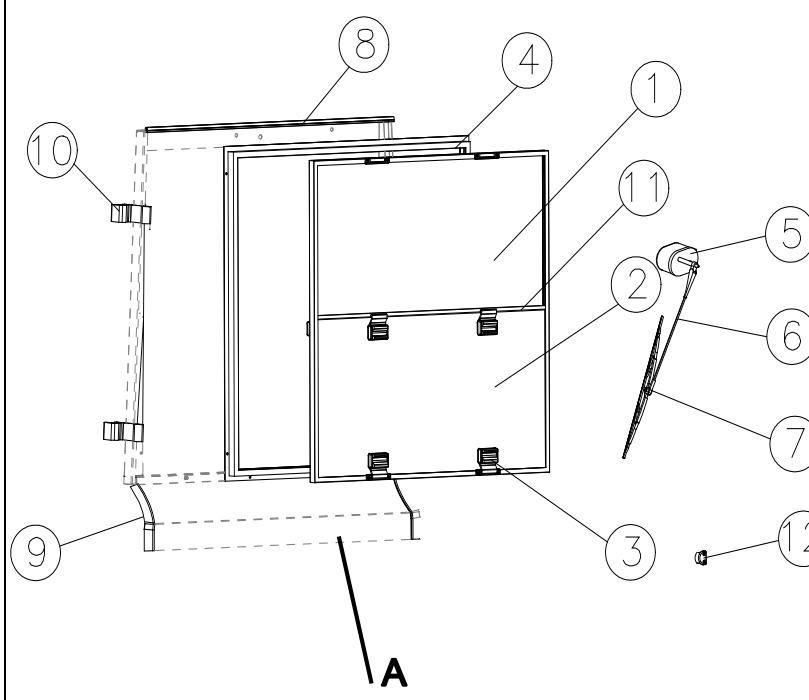
## PANNEAU ARRIERE/ REAR PANEL

| | Rep.<br>Rep. | Réf.<br>Ref. | Désignation<br>Description | Qu.<br>Qty. | Date de validité<br>Validity Date | Remarques<br>Observations |
|---|---|---|---|---|---|---|
| | 8 | 02.152 | Joint haut de panneau arrière<br>Rear upper seal | 1 | | |
| | A | 0949.02.11.05.0 | Tôle arrière basse<br>Rear lower sheet metal | 1 | | |
| | 9 | 02.093 | Joint bas de panneau arrière<br>Rear lower seal | 1 | | |
| | 10 | 35.989 | Pince fixation de panneau arrière<br>Rear panel clamp | 4 | | Version sans axe<br>charnière de porte<br>/ Version without<br>axis of door hinge |
| | 10A | 35.987 | Pince fixation gauche de panneau<br>arrière<br>Left clamp of rear panel | 2 | | Version avec axe<br>charnière de porte<br>/ Version with axis<br>of door hinge |
| | 10B | 35.988 | Pince fixation droite de panneau<br>arrière<br>Right clamp of rear panel | 2 | | Version avec axe<br>charnière de porte<br>/ Version without<br>axis of door hinge |
| | 11 | 02.184 | Lèche vitre de baie coulissante<br>Sliding glass bar | 1 | | |
| | 12 | 35.196 | Limiteur de course de vitre coulissante<br>Sliding glass limiter | 2 | | |

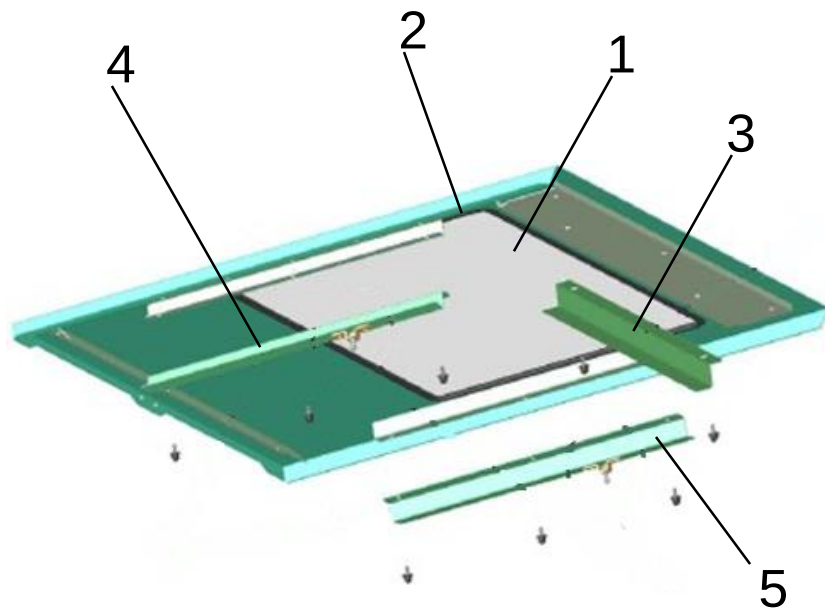
## TOIT / ROOF

| Rep.<br>Rep. | Réf.<br>Ref. | Désignation<br>Description | Qu.<br>Qty. | Date de validité<br>Validity Date | Remarques<br>Observations |
|---|---|---|---|---|---|
| | <b>TOI0039</b> | Toit complet<br><i>Complete Roof</i> | 1 | | |
| 1 | 0949.03.01.00.0 | Vitre de toit<br><i>Glass roof</i> | 1 | | |
| 2 | 02.165 | Joint protection tôle de toit<br><i>Protection seal of sheet roof</i> | 1 | | |
| 2 | 31.205 | Cartouche de mastic<br><i>Cartridge glue</i> | 1 | | |
| 3 | 0949.03.11.05.0 | Traverse avant fixation de toit<br><i>Front cross bar fixing roof</i> | 1 | | |
| 4 | 0949.03.11.08.0 | Traverse droite fixation de toit<br><i>Right cross bar fixing roof</i> | 1 | | |
| 5 | 0949.03.11.07.0 | Traverse gauche fixation de toit<br><i>Left cross bar fixing roof</i> | 1 | | |

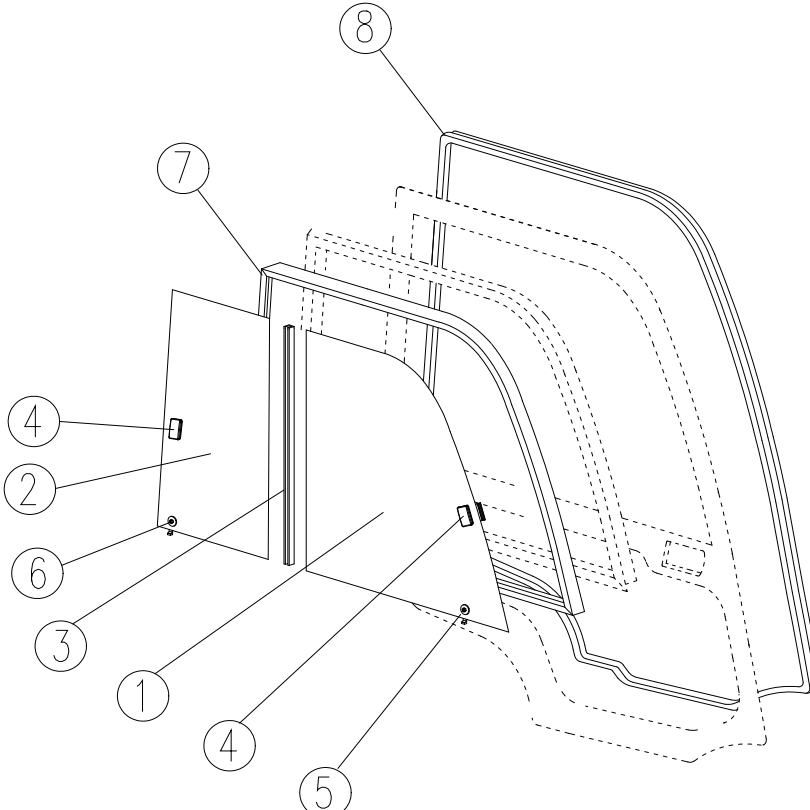
## PORTE METAL DROITE / RIGHT METAL DOOR

| | Rep.<br>Rep. | Réf.<br>Ref. | Désignation<br>Description | Qu.<br>Qty. | Date de validité<br>Validity Date | Remarques<br>Observations |
|---|---|---|---|---|---|---|
| | | POR0153D | Porte metal droite complete<br><i>Complete right metal door</i> | 1 | | |
| | 1-7 | 0949.05.16.00.0 | Baie coulissante porte droite<br><i>Right door sliding window</i> | 1 | | |
| | 1 | 0949.04.04.00.0 | Vitre avant baie coulissante de porte<br><i>Front glass of door sliding window</i> | 1 | | |
| | 2 | 0949.04.05.00.0 | Vitre arrière baie coulissante de porte<br><i>Rear glass of door sliding window</i> | 1 | | |
| | 3 | 02.184 | Lèche vitre de baie coulissante<br><i>Door sliding glass bar</i> | 1 | | |
| | 4 | 35.305 | Fermeur de baie coulissante<br><i>Sliding window lock</i> | 2 | | |
| | 5 | 35.152 | Guide vitre avant de baie coulissante<br><i>Front sliding glass stabholder</i> | 1 | | |
| | 6 | 35.153 | Guide vitre arrière de baie coulissante<br><i>Rear sliding glass stabholder</i> | 1 | | |
| | 7 | 02.159 | Joint feutre de baie coulissante<br><i>Sliding window seal</i> | 1 | | |
| | 8 | 02.155 | Joint encadrement de porte<br><i>Door seal</i> | 1 | | |

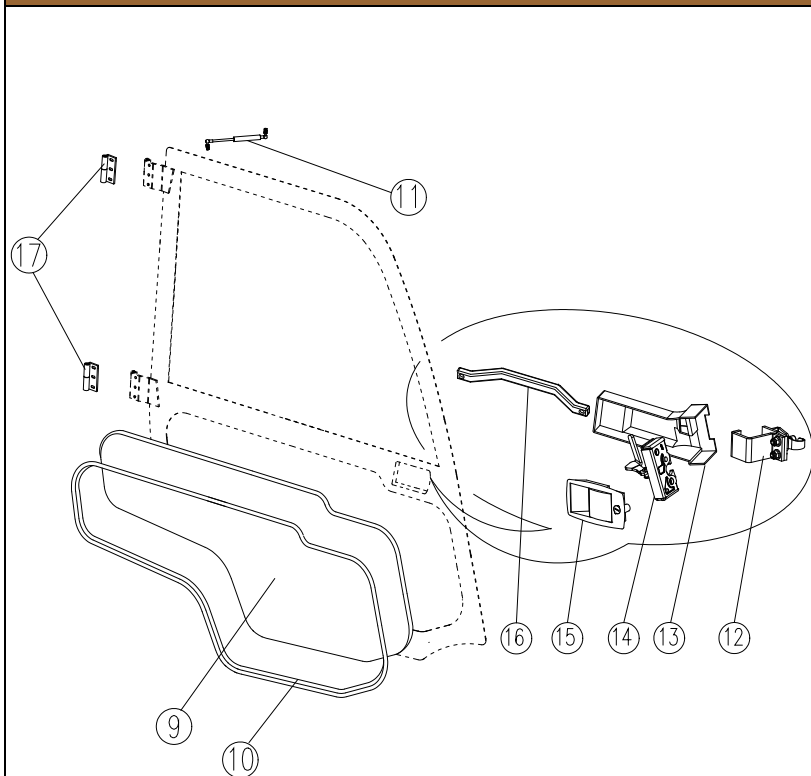
## PORTE METAL DROITE / RIGHT METAL DOOR

| Rep.<br>Rep. | Réf.<br>Ref. | Désignation<br>Description | Qu.<br>Qty. | Date de validité<br>Validity Date | Remarques<br>Observations |
|---|---|---|---|---|---|
| 9 | 0949.04.06.00.0 | Vitre basse de porte<br>Lower door glass | 1 | | |
| 10 | 02.157 | Joint vitre basse de porte<br>Seal of lower door glass | 1 | | |
| 11 | 05.001 | Vérin à gaz de porte<br>Door gas spring | 1 | | |
| 12 | 35.992 | Ensemble gâche + support de porte<br>Complete door latch and support | 1 | | |
| 13 | 35.104 | Cache serrure porte droite<br>Right door lock cover | 1 | | |
| 14 | 35.073 | Serrure porte droite<br>Right door lock | 1 | | |
| 15 | 35.017 | Poignée extérieure de porte<br>Outer door handle | 1 | | |
| 16 | 36.134 | Poignée intérieure de porte<br>Inner door handle | 1 | | |
| 17 | 35.988 | Charnière pince de porte droite<br>Right Door hinge and rear panel clamp | 1 | | |
| | 0949.05.11.05.0 | Marche pied porte gauche<br>Step floor for right door | 1 | | La référence 53.002 est remplacée par 0949.05.11.05.0 |
| | 02.152 | Joint marche pied de porte<br>Step floor seal | 1 | | |

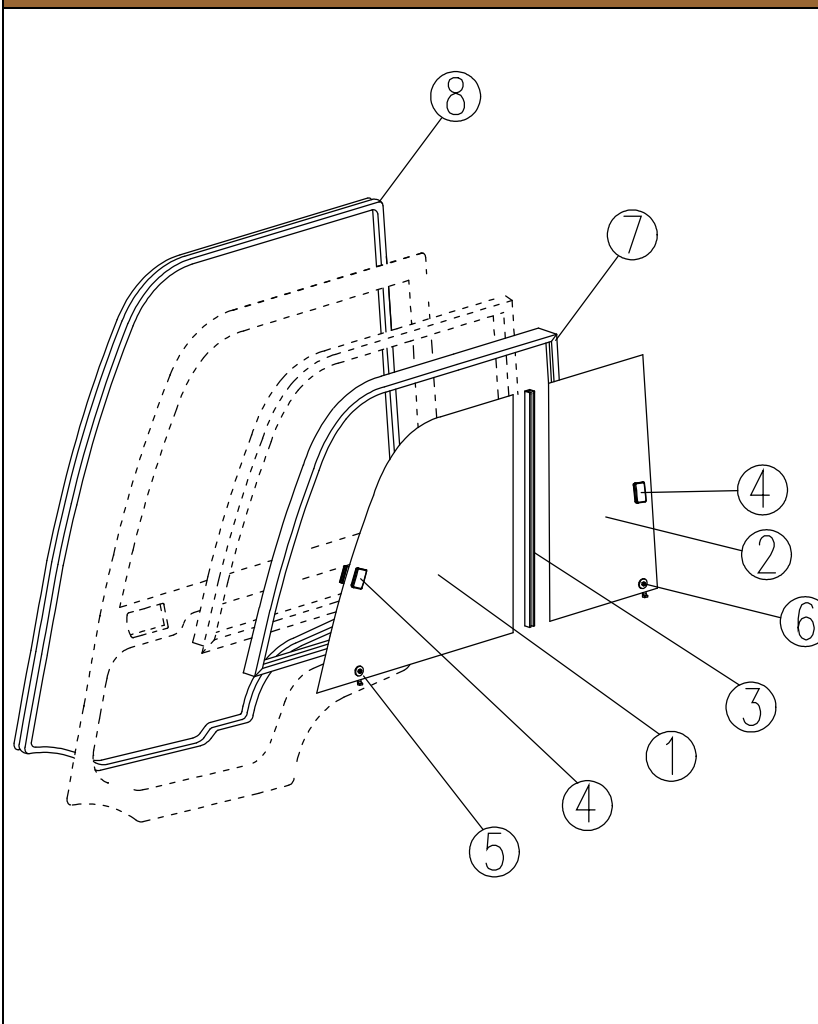
## PORTE METAL GAUCHE / LEFT METAL DOOR

| | Rep.<br>Rep. | Réf.<br>Ref. | Désignation<br>Description | Qu.<br>Qty. | Date de validité<br>Validity Date | Remarques<br>Observations |
|---|---|---|---|---|---|---|
| | | POR0153G | Porte metal gauche complete<br>Complete left metal door | 1 | | |
| | 1-7 | 0949.04.16.00.0 | Baie coulissante porte gauche<br>Left door sliding window | 1 | | |
| | 1 | 0949.04.04.00.0 | Vitre avant baie coulissante de porte<br>Front glass of door sliding window | 1 | | |
| | 2 | 0949.04.05.00.0 | Vitre arrière baie coulissante de porte<br>Rear glass of door sliding window | 1 | | |
| | 3 | 02.184 | Lèche vitre de baie coulissante<br>Door sliding glass bar | 1 | | |
| | 4 | 35.305 | Fermeur de baie coulissante<br>Sliding window lock | 2 | | |
| | 5 | 35.152 | Guide vitre avant de baie coulissante<br>Front sliding glass stabiholder | 1 | | |
| | 6 | 35.153 | Guide vitre arrière de baie coulissante<br>Rear sliding glass stabiholder | 1 | | |
| | 7 | 02.159 | Joint feutre de baie coulissante<br>Sliding window seal | 1 | | |
| | 8 | 02.155 | Joint encadrement de porte<br>Door seal | 1 | | |

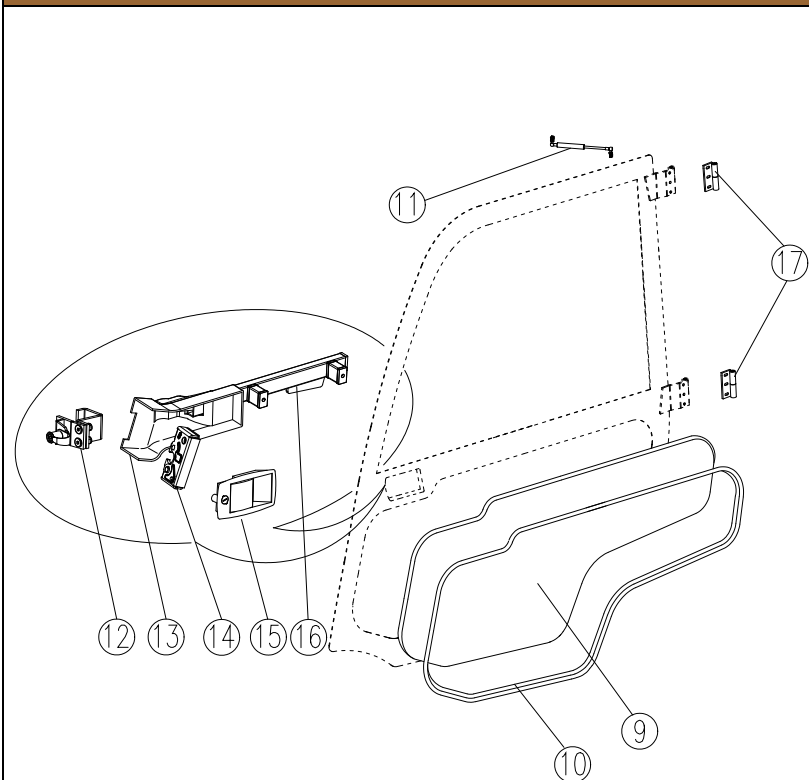
## PORTE METAL GAUCHE / LEFT METAL DOOR

| Rep.<br>Rep. | Réf.<br>Ref. | Désignation<br>Description | Qu.<br>Qty. | Date de validité<br>Validity Date | Remarques<br>Observations |
|---|---|---|---|---|---|
| 9 | 0949.04.06.00.0 | Vitre basse de porte<br>Lower door glass | 1 | | |
| 10 | 02.157 | Joint vitre basse de porte<br>Seal of lower door glass | 1 | | |
| 11 | 05.001 | Vérin à gaz de porte<br>Door gas spring | 1 | | |
| 12 | 35.992 | Ensemble gâche + support de porte<br>Complete door latch and support | 1 | | |
| 13 | 35.304 | Cache serrure porte gauche<br>Left door lock cover | 1 | | |
| 14 | 35.072 | Serrure porte gauche<br>Left door lock | 1 | | |
| 15 | 35.017 | Poignée extérieure de porte<br>Outer door handle | 1 | | |
| 16 | 35.043 | Poignée intérieure de porte<br>gauche<br>Inner door left handle | 1 | | |
| 17 | 35.987 | Charnière pince de porte gauche<br>Left door hinge and rear panel clamp | 1 | | |
| | 0949.04.11.05.0 | Marche pied porte gauche<br>Step floor for right door | 1 | | La référence<br>53.001 est<br>remplacée par<br>0949.04.11.05.0 |
| | 02.152 | Joint marche pied de porte<br>Step floor seal | 1 | | |

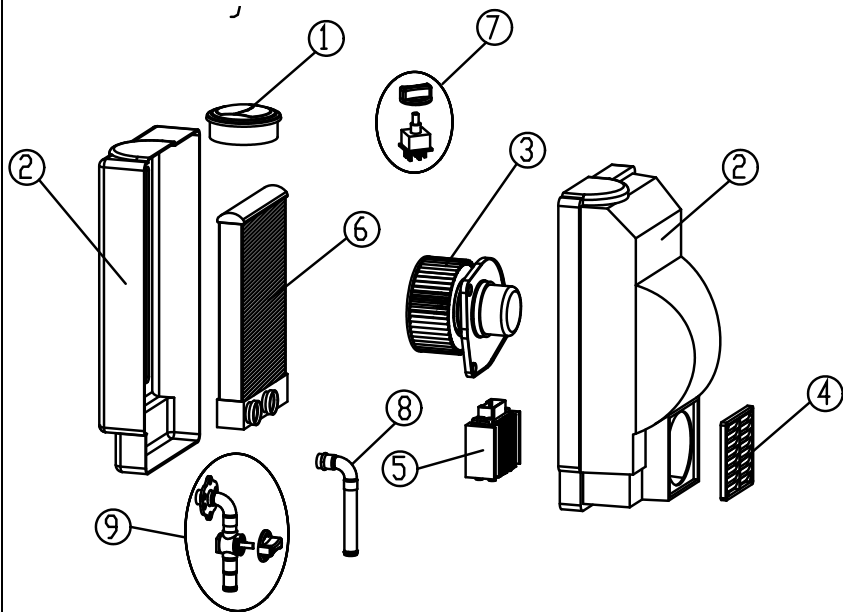
## CHAUFFAGE / HEATER

| Rep.<br>Rep. | Réf.<br>Ref. | Désignation<br>Description | Qu.<br>Qty. | Date de validité<br>Validity Date | Remarques<br>Observations |
|---|---|---|---|---|---|
| | Diesel =<br>CHA0052<br>Gaz =<br>CHA0053 | Chauffage Complet<br>Complete Heater | 1 | | |
| 1 | 07.167 | Bouche de chauffage<br>Air outlet | 2 | | |
| 2 | 07.800 | Capotage de chauffage<br>Heating box | 1 | | |
| 3 | 07.041 | Ventilateur de chauffage<br>Heater fan | 1 | | |
| 4 | 07.170 | Grille de chauffage<br>Heater grid | 1 | | |
| 5 | 07.269 | Résistance de chauffage<br>Heater resistor | 1 | | |
| 6 | 07.068 | Radiateur de chauffage<br>Heater radiator | 1 | | |
| 7 | 12.101 | Interrupteur de chauffage<br>Heater switch | 1 | | |
| 8 | 07.722 | Raccord sortie radiateur de chauffage<br>Heater outlet pipe | 1 | | |
| 9 | 07.302 | Raccord alimentation radiateur de<br>chauffage + vanne<br>Valve with knob | 1 | | |
| | 35.059 | Support chauffage<br>Heater support | 1 | | |
