# LIVRET PIECES DE RECHANGE

**CATERPILLAR**

**DP/GP 15/18/20C NTD**

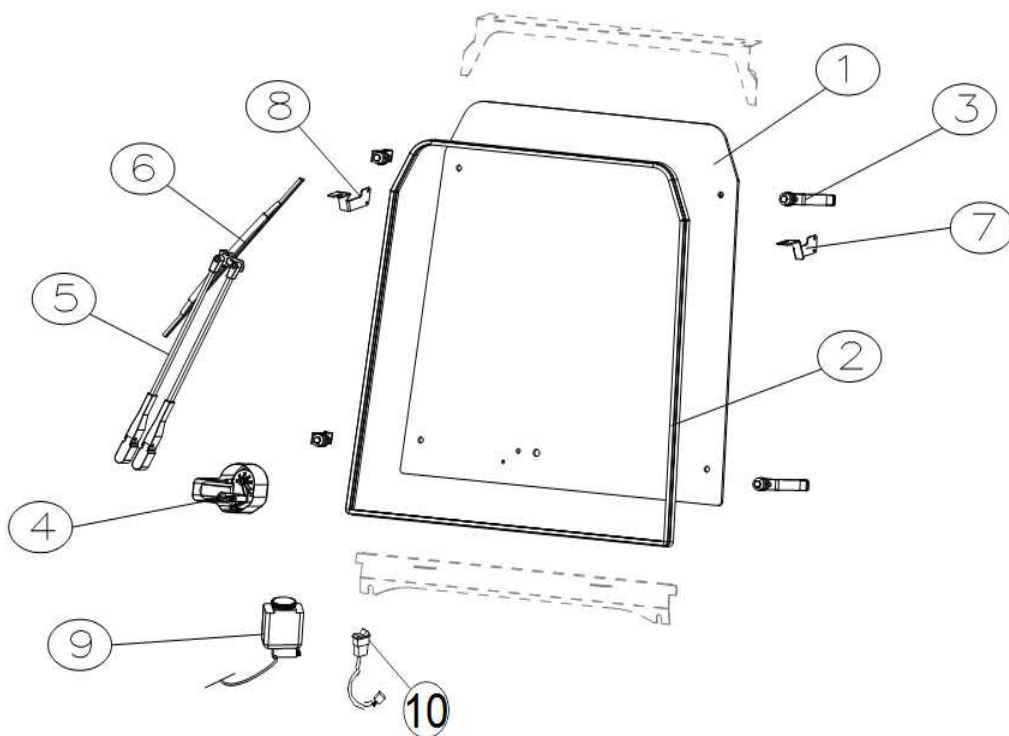
## PANNEAU AVANT / FRONT PANEL

| Rep.<br>Rep. | Réf.<br>Ref. | Désignation<br>Description | Qu.<br>Qty. | Date de validité<br>Validity<br>Date | Remarque<br>s<br>Observati<br>ons |
|---|---|---|---|---|---|
| | PAN0405 | Panneau avant complet<br><i>Complet front panel</i> | 1 | | |
| 1 | 0951.01.0<br>1.00.1 | Vitre Panneau avant<br><i>Front glass</i> | 1 | | |
| 2 | 02.156 | Joint vitre avant<br><i>Front glass seal</i> | 5 | | |
| 3 | 35.942 | Ensemble patte fixation vitre<br>avant<br><i>Bracket assembly of front<br/>glass</i> | 4 | | |
| 4 | 09.593 | Moteur d'essuie-glace avant<br><i>Front wiper motor</i> | | | |
| 5 | 08.068 | Bras d'essuie-glace avant<br><i>Front wiper arm</i> | | | |
| 6 | 08.035 | Balai d'essuie-glace avant<br><i>Front wiper blade</i> | 1 | | |
| 7 | 35.933 | Support phare avant gauche<br><i>Lamp bracket left</i> | 1 | | |
| 8 | 35.994 | Support phare avant droite<br><i>Lamp bracket right</i> | 1 | | |
| 9 | 10.066 | Kit lave-glace complet<br><i>Washer tank</i> | 1 | | |
| 10 | 12.211 | Interrupteur moteur essuie-glace<br>avant<br><i>Front motor wiper switch</i> | 1 | | |
| 10 | 12.718/12<br>.712 | Interrupteur moteur essuie-glace<br>avant<br><i>Front motor wiper switch</i> | | <b>Avant<br/>01/11/15</b> | |

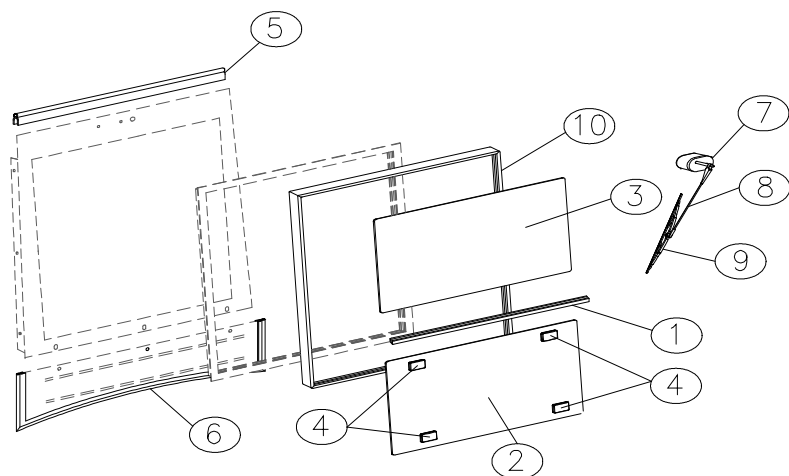
## PANNEAU ARRIERE / REAR PANEL

| Rep.<br>Rep. | Réf.<br>Ref. | Désignation<br>Description | Qu.<br>Qty. | Date de validité<br>Validity Date | Remarques<br>Observations |
|---|---|---|---|---|---|
| | PAN0406 | Panneau arrière complet<br>Complete rear panel | 1 | | |
| 1 | 02.184 | Joint<br>Seal | 1 | | |
| 2 | 0951.02.01.00.0 | Vitre coulissante baie arrière<br>Sliding glass of rear sliding window | 1 | | |
| 3 | 0951.02.02.00.0 | Vitre fixe baie coulissante arrière<br>Fix glass of rear sliding window | 1 | | |
| 4 | 35.305 | Fermeur de baie coulissante<br>Sliding window lock | 4 | | |
| 5 | 02.152 | Joint feutre de baie coulissante<br>Sliding window seal | 4 | | |
| 6 | 02.152 | Joint feutre de baie coulissante<br>Sliding window seal | 1 | | |
| 7 | 09.619 | Moteur d'essuie-glace arrière<br>Motor wiper | 1 | | |
| 8 | 08.084 | Bras essuie-glace arrière<br>Wiper arm | 1 | | |
| 9 | 08.044 | Balai d'essuie-glace arrière<br>Blade | 1 | | |
| 10 | 02.159 | Joint<br>Sliding windows seal | 1 | | |

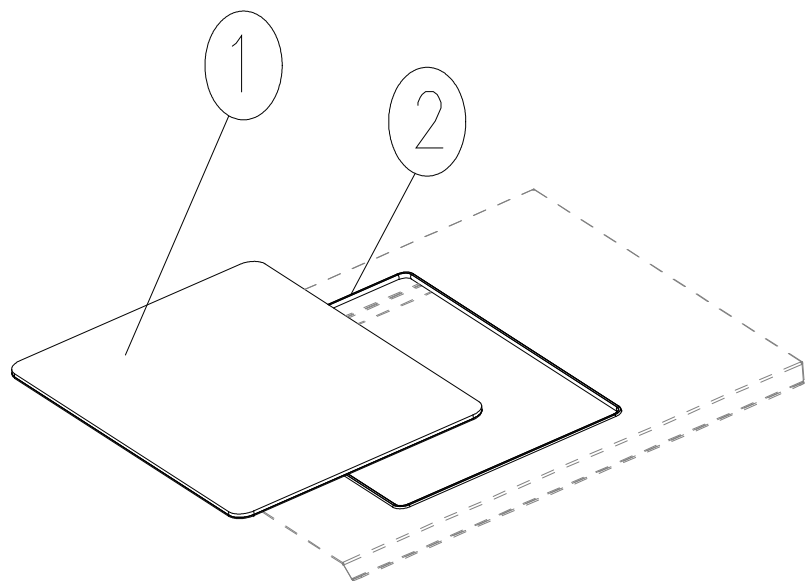
## TOIT / ROOF

| Rep.<br>Rep. | Réf.<br>Ref. | Désignation<br>Description | Qu.<br>Qty. | Date de validité<br>Validity Date | Remarques<br>Observations |
|---|---|---|---|---|---|
| | TOI0041 | Toit complet<br>Complete Roof | 1 | | |
| 1 | 0951.03.01.00.1F | Vitre de toit<br>Glass roof | 1 | | |
| 2 | 02.165 | Joint protection tôle de toit<br>Protection seal of sheet roof | 3 | | |
| 2 | 31.205 | Cartouche de mastic<br>Cartridge glue | 1 | | |
| 3 | 0951.03.11.05.0 | Traverse avant fixation de toit<br>Front croos bar fixing roof | 1 | | |
| 4 | 0949.03.11.08.0 | Traverse droite fixation de toit<br>Right croos bar fixing roof | 1 | | |
| 5 | 0949.03.11.07.0 | Traverse gauche fixation de toit<br>Left croos bar fixing roof | 1 | | |

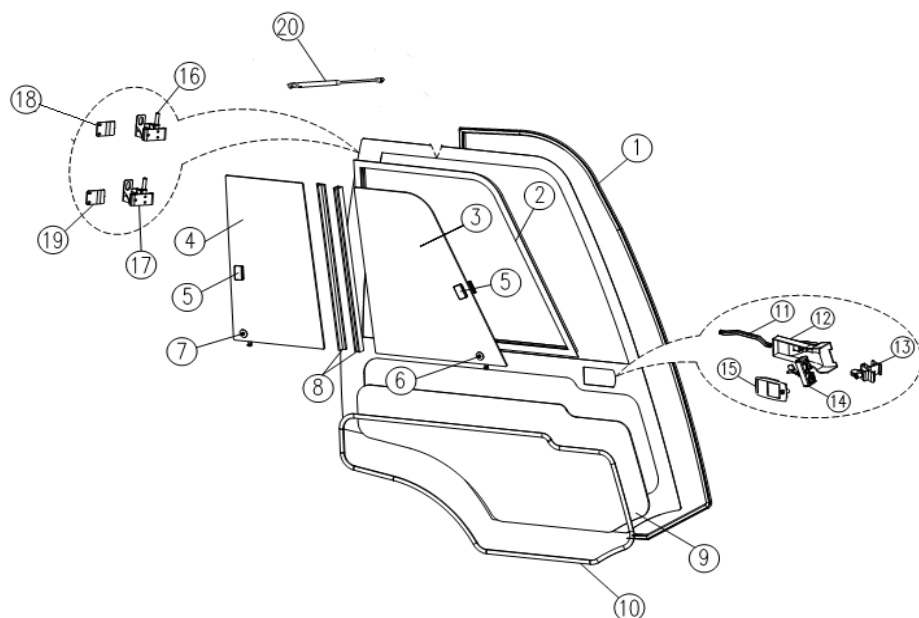
## PORTE METAL DROITE / RIGHT METAL DOOR

| Rep.<br>Rep. | Réf.<br>Ref. | Désignation<br>Description | Qu.<br>Qty. | Date de<br>validité<br>Validity Date | Remarques<br>Observations |
|---|---|---|---|---|---|
| | POR00136 | Porte metal droite complete<br>Complete right metal door | 1 | | |
| 1 | 02.155 | Joint<br>Door seal | | | |
| 2 | 02.159 | Joint<br>Sliding window seal | | | |
| 3 | 0949.04.04.00.0 | Vitre avant baie coulissante<br>de porte<br>Front glass of door sliding<br>window | 1 | | |
| 4 | 0949.04.05.00.0 | Vitre arrière baie coulissante<br>de porte<br>Rear glass of door sliding<br>window | 1 | | |
| 5 | 35.305 | Fermeur de baie coulissante<br>Sliding window lock | 1 | | |
| 6 | 35.152 | Guide vitre avant de baie<br>coulissante<br>Front sliding glass stabiholder | 1 | | |
| 7 | 35.153 | Guide vitre arrière de baie<br>coulissante<br>Rear sliding glass stabiholder | 1 | | |
| 8 | 02.184 | Joint feutre de baie<br>coulissante<br>Sliding window seal | 1 | | |
| 9 | 0949.04.06.00.0 | Vitre basse de porte<br>Lower door glass | 1 | | |
| 10 | 02.157 | Joint vitre basse de porte<br>Seal of lower door glass | 1 | | |

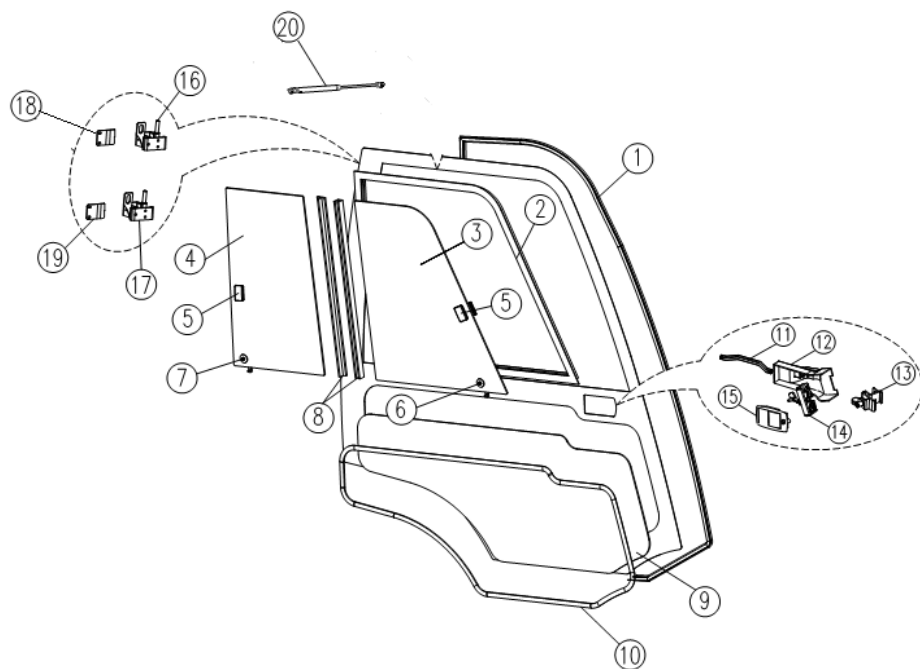
## PORTE METAL DROITE / RIGHT METAL DOOR

| Rep.<br>Rep. | Réf.<br>Ref. | Désignation<br>Description | Qu.<br>Qty. | Date de<br>validité<br>Validity Date | Remarques<br>Observations |
|---|---|---|---|---|---|
| 11 | 36.134 | Poignée intérieure de porte<br>Inner door handle | 1 | | |
| 12 | 35.104 | Cache serrure porte droite<br>Right door lock cover | 1 | | |
| 13 | 35.992 | Patte de fixation<br>Bracket | 1 | | |
| 14 | 35.073 | Serrure<br>Door lock | 1 | <b>Avant<br/>01/05/2015</b> | |
| 14 | 35.1135 | Serrure<br>Door lock | | <b>Après<br/>01/05/2015</b> | |
| 15 | 35.017 | Poignée extérieure de porte<br>Outer door handle | 1 | | |
| 16 | 35.988 | Charnière pince de porte<br>droite<br>Right Door hinge and rear<br>panel clamp | 1 | | |
| 17 | 35.988 | Charnière pince de porte<br>gauche<br>Door hinge and rear panel<br>clamp | 1 | | |
| 18 | 35.747 | Charnière porte droite<br>Hinge on right door | 1 | | |
| 19 | 35.747 | Charnière porte droite<br>Hinge on right door | 1 | | |
| 20 | 05.001 | Compas à gaz<br>Gas spring | 1 | | |

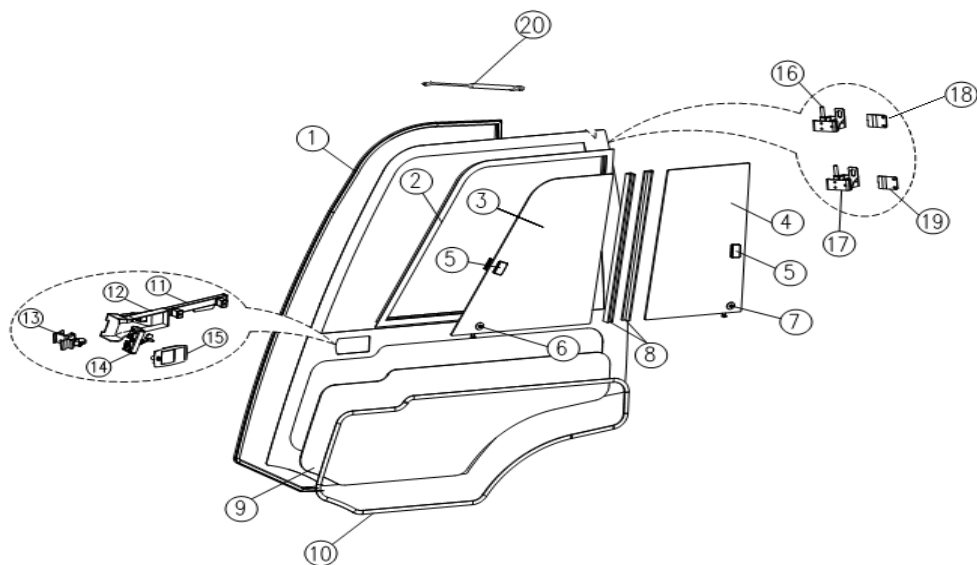
## PORTE METAL GAUCHE / LEFT METAL DOOR

| Re<br>p.<br>Re<br>p. | Réf.<br>Ref. | Désignation<br>Description | Qu.<br>Qty. | Date de<br>validité<br>Validity<br>Date | Remarques<br>Observations |
|---|---|---|---|---|---|
| | POR0137 | Porte metal gauche complete<br>Complete left metal door | 1 | | |
| 1 | 02.155 | Joint<br>Glass seal | 5 | | |
| 2 | 02.159 | Joint<br>Glass seal | 3 | | |
| 3 | 0949.04.04.00.0 | Vitre avant baie coulissante de<br>porte<br>Front glass of door sliding<br>window | 1 | | |
| 4 | 0949.04.05.00.0 | Vitre arrière baie coulissante<br>de porte<br>Rear glass of door sliding<br>window | 1 | | |
| 5 | 35.305 | Fermeur de baie coulissante<br>Sliding window lock | 2 | | |
| 6 | 35.152 | Guide vitre avant de baie<br>coulissante<br>Front sliding glass stabiholder | 1 | | |
| 7 | 35.153 | Guide vitre arrière de baie<br>coulissante<br>Rear sliding glass stabiholder | 1 | | |
| 8 | 02.184 | Joint feutre de baie<br>coulissante<br>Sliding window seal | 1 | | |
| 9 | 0949.04.06.00.0 | Baie coulissante porte<br>gauche<br>Left door sliding window | 1 | | |
| 10 | 02.157 | Joint encadrement de porte<br>Door seal | 1 | | |

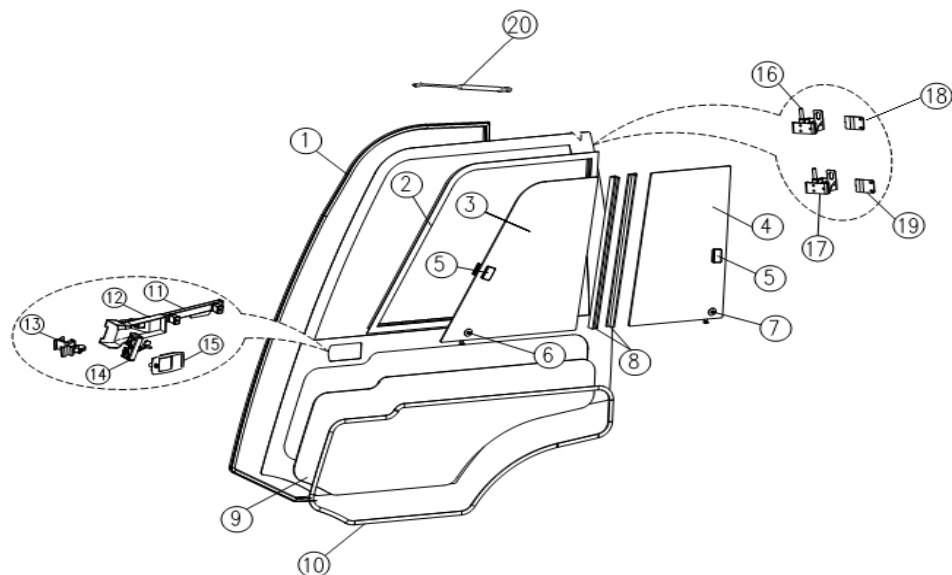
## PORTE METAL GAUCHE / LEFT METAL DOOR

| Rep<br>·<br>Rep<br>· | Réf.<br>Ref. | Désignation<br>Description | Qu.<br>Qty. | Date de<br>validité<br>Validity Date | Remarques<br>Observations |
|---|---|---|---|---|---|
| 11 | 35.043 | Poignée intérieure de porte gauche<br>Inner door left handle | 1 | <b>Avant<br/>01/05/2015</b> | |
| 11 | 35.1150 | Poignée intérieure de porte gauche<br>Inner door left handle | 1 | <b>Après<br/>01/05/2015</b> | |
| 12 | 35.304 | Cache serrure porte gauche<br>Left door lock cover | 1 | | |
| 13 | 35.992 | Ensemble gâche + support de porte<br>Complete door latch and support | 1 | | |
| 14 | 35.072 | Serrure porte gauche<br>Left door lock | 1 | <b>Avant<br/>01/05/2015</b> | |
| 14 | 35.1134 | Serrure porte gauche<br>Left door lock | 1 | <b>Après<br/>01/05/2015</b> | |
| 15 | 35.017 | Poignée extérieure de porte<br>Outer door handle | 1 | | |
| 16 | 35.249 | Charnière pince de porte gauche<br>Hinge clamp left door | 1 | | |
| 17 | 35.987 | Charnière pince de porte gauche<br>Left door hinge and rear panel clamp | 1 | | |
| 18 | 35.748 | Charnière de porte gauche<br>Hinge on left door | 1 | | |
| 19 | 35.748 | Charnière de porte gauche<br>Hinge on left door | 1 | | |
| 20 | 05.001 | Compas à gaz<br>Gas spring | 1 | | |

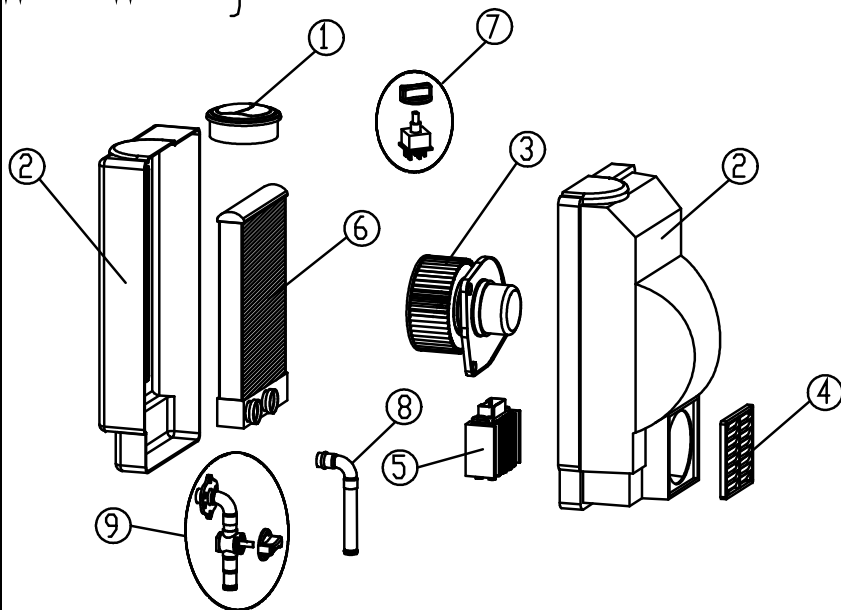
## CHAUFFAGE / HEATER

| Rep.<br>Rep. | Réf.<br>Ref. | Désignation<br>Description | Qu.<br>Qty. | Date de validité<br>Validity Date | Remarques<br>Observations |
|---|---|---|---|---|---|
| | Diesel =<br>CHA0052<br>Gaz =<br>CHA0053 | Chauffage Complet<br>Complete Heater | 1 | | |
| 1 | 07.167 | Bouche de chauffage<br>Air outlet | 2 | | |
| 2 | 07.801 | Boitier de chauffage<br>Heating cover | 1 | | |
| 3 | 07.041 | Ventilateur de chauffage<br>Heater fan | 1 | | |
| 4 | 07.170 | Grille de chauffage<br>Heater grid | 1 | | |
| 5 | 07.269 | Résistance de chauffage<br>Heater resistor | 1 | | |
| 6 | 07.068 | Radiateur de chauffage<br>Heater radiator | 1 | | |
| 7 | 12.101 | Interrupteur de chauffage<br>Heater switch | 1 | | |
| 8 | 07.724 | Raccord sortie radiateur de chauffage<br>Heater outlet pipe | 1 | | |
| 9 | 07.302 | Raccord alimentation radiateur de<br>chauffage + vanne<br>Valve with knob | 1 | | |
| | 35.059 | Support chauffage<br>Heater support | 1 | | |
